**Gutachterliche Stellungnahme**  
**zur Machbarkeitsstudie BHF. Jünkerath**  
**Bahnhofstr. 9**  
**54584 Jünkerath**  
**Flurst.-Nr. 302/46**

Projekt-Nr. 2022-021  
Datum: 04.09.2022

**Auftraggeberin:**

Fa. Stadtimpuls  
Industriestr. 7  
76829 Landau

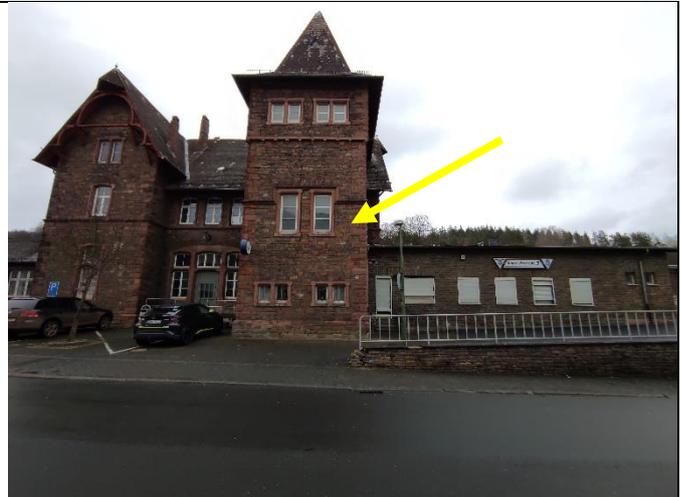
Bild 1

Durch die geplante Erschließung des Gebäudes über den Treppenturm ist davon auszugehen, dass die vorhandene Trennwand aus Platzgründen zwischen beiden Treppenhäusern entnommen wird und die Holztreppen entfernt werden. Dementsprechend sollte ein innenliegender Aufzugsschacht (statisch aussteifender Betonkern) mit umlaufenden Stahlbetontreppenläufen (Brandschutz F-90-AB) eingebaut werden. Daraus folgt, dass in Teilbereichen neue Gründungsbauteile (für den Aufzugsschacht) erforderlich wären.

Die Auflager der Treppenläufe könnten mittels Auflagertaschen in den Bestandswänden hergestellt werden. Die Außenansicht des Turms / Fassade würde gemäß Denkmalschutz in ihrer Ursprünglichkeit erhalten bleiben.

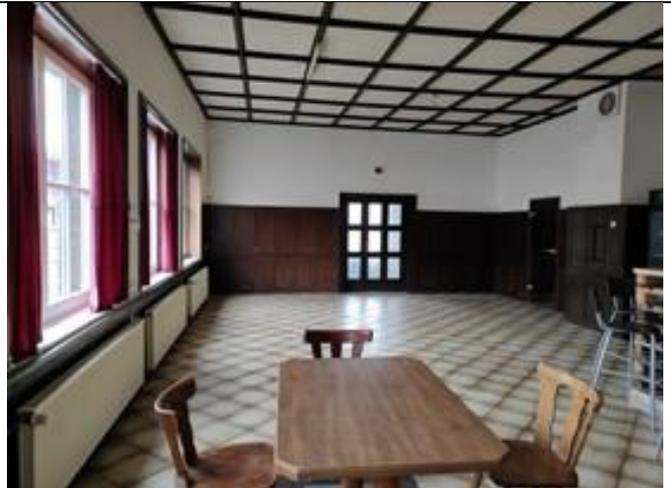
Bild 3

Die Kellergeschossdecke wurde in massiver Ausführung als Gewölbedecke und teils als preußische Kappendecke) in solider Bauweise hergestellt. Diese Deckenausführungen haben in der Regel Lastreserven und wurden häufig überdimensioniert.

Allerdings sind im Rahmen der Nutzungsänderung trotzdem genaue statische Untersuchungen und Nachweise erforderlich.

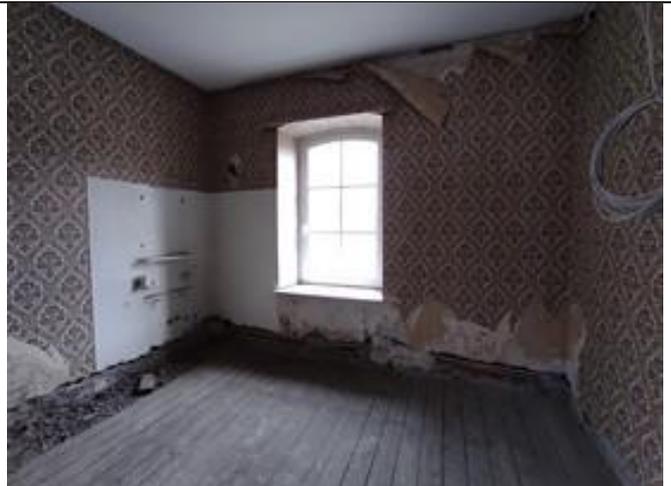
Bild 6

Im Rahmen des Ortstermins war eine nähere Begutachtung der vorhandenen Deckenbalken nicht möglich.

**Nach derzeitigem Kenntnisstand sowie aus der Erfahrung des Unterzeichners heraus, kann davon ausgegangen werden, dass die Deckenbalken für damalige Verhältnisse für Nutzlasten von ca. 200kg/m<sup>2</sup> (entspricht 2,0kN/m<sup>2</sup>) ausgelegt wurden. Für den Bürobereich der Touristik wäre dies ausreichend.**

**Für den öffentlichen Verwaltungsbereich werden allerdings gemäß EC-1 i. V. m. nationalem Anhang (Nutzlasten im Hochbau) von 5,0kN/m<sup>2</sup> gefordert, was eine statische Untersuchung der Bestandsdecke auf die künftige Nutzlasterhöhung notwendig macht.**

**Als evtl. Verstärkungsmaßnahmen der vorh. Holzbalkendecke könnten beispielsweise eine Holz-Beton-Verbunddecke sowie eine evtl. Stützweitenreduzierung durch Einbau von Unter- oder Überzügen in Betracht kommen.**

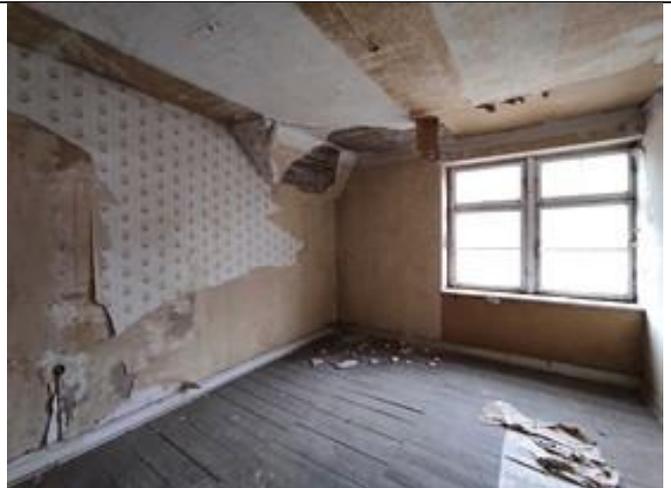
Bild 9

Im Rahmen des Ortstermins war eine nähere Begutachtung der vorhandenen Deckenbalken nicht möglich.

**Beurteilung durch den SV:**  
Auch hier kann nach derzeitigem Kenntnisstand von ca.  $2,0\text{kN/m}^2$  Nutzlast ausgegangen werden.

**Hinweis:**  
Dennoch muss die Bestandsdecke statisch genauer zu untersucht werden, auch im Hinblick auf Balkenquerschnitte und Allgemeinzustand. Ferner sind stichprobenartig die Deckenbalken, gerade im Auflagerbereich auf Feuchteschäden zu untersuchen.

Auch sollte eine Untersuchung auf evtl. Insektenbefall oder Holzschädlinge durchgeführt werden.
